日付 令和5年6月 点検

国保中央病院外壁調査の報告書

国保病院本館及び緩和ケア病棟

株式会社ウエムラテック ドローン事業部
SKYFACE

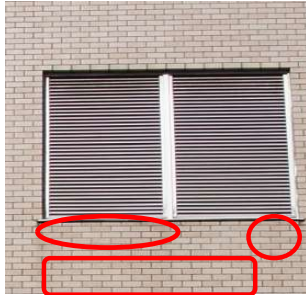
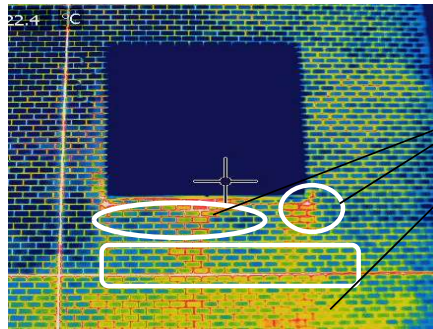
外壁内への空壁例

可視画像は判別不能。

外壁内の空壁が赤外線画像では判別可能。

左の目視調査画像の赤丸部分では健全であると推定できます。右側の赤外線サーモグラフィ調査画像の同部位を囲った白丸部分では、高温（赤色）で表示されています。日照により暖められたタイルやシール剤の表面が暖められている時間帯に赤外線サーモグラフィ調査すると、壁内に空気層がある場合、高温で表示されると考えられます。また、水分層については、低温で表示されません。

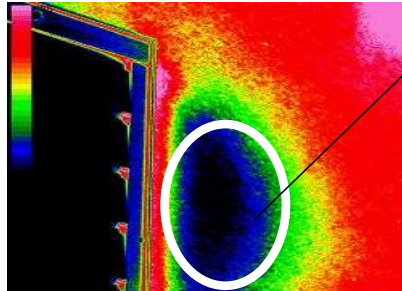
外壁内への水分侵入例

可視画像では判別不能なものでも、外壁内への水分侵入が赤外線画像では判別可能。

上記赤丸で示した部分は、目視調査では健全であると推定できます。赤外線サーモグラフィ調査画像では、右の白丸で囲んだ部分が最低温（濃紺色）で表示されました。調査時に日照があっている壁内に水分層があると、その部分が低温で表示されると考えられます。

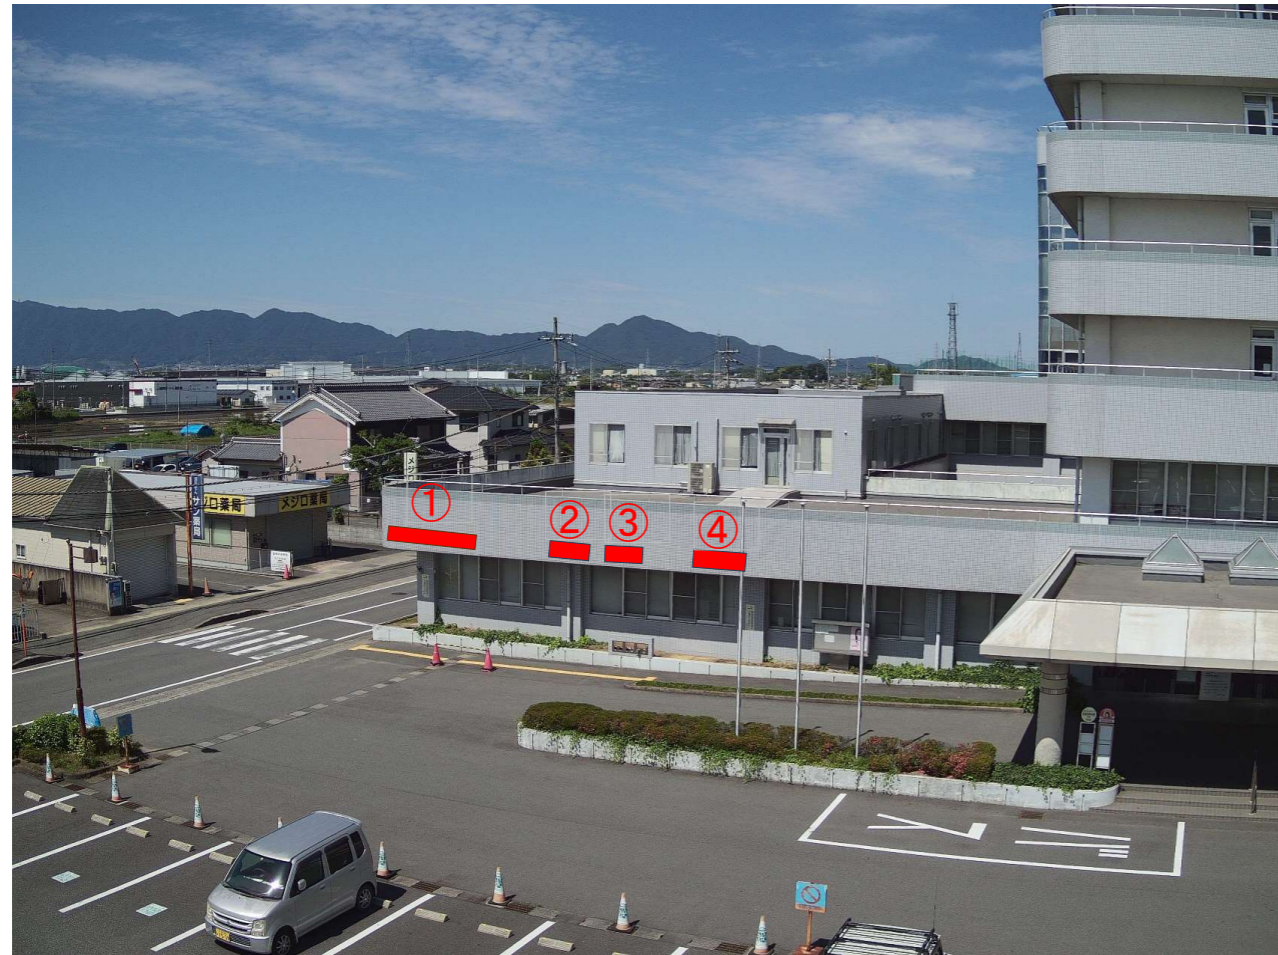
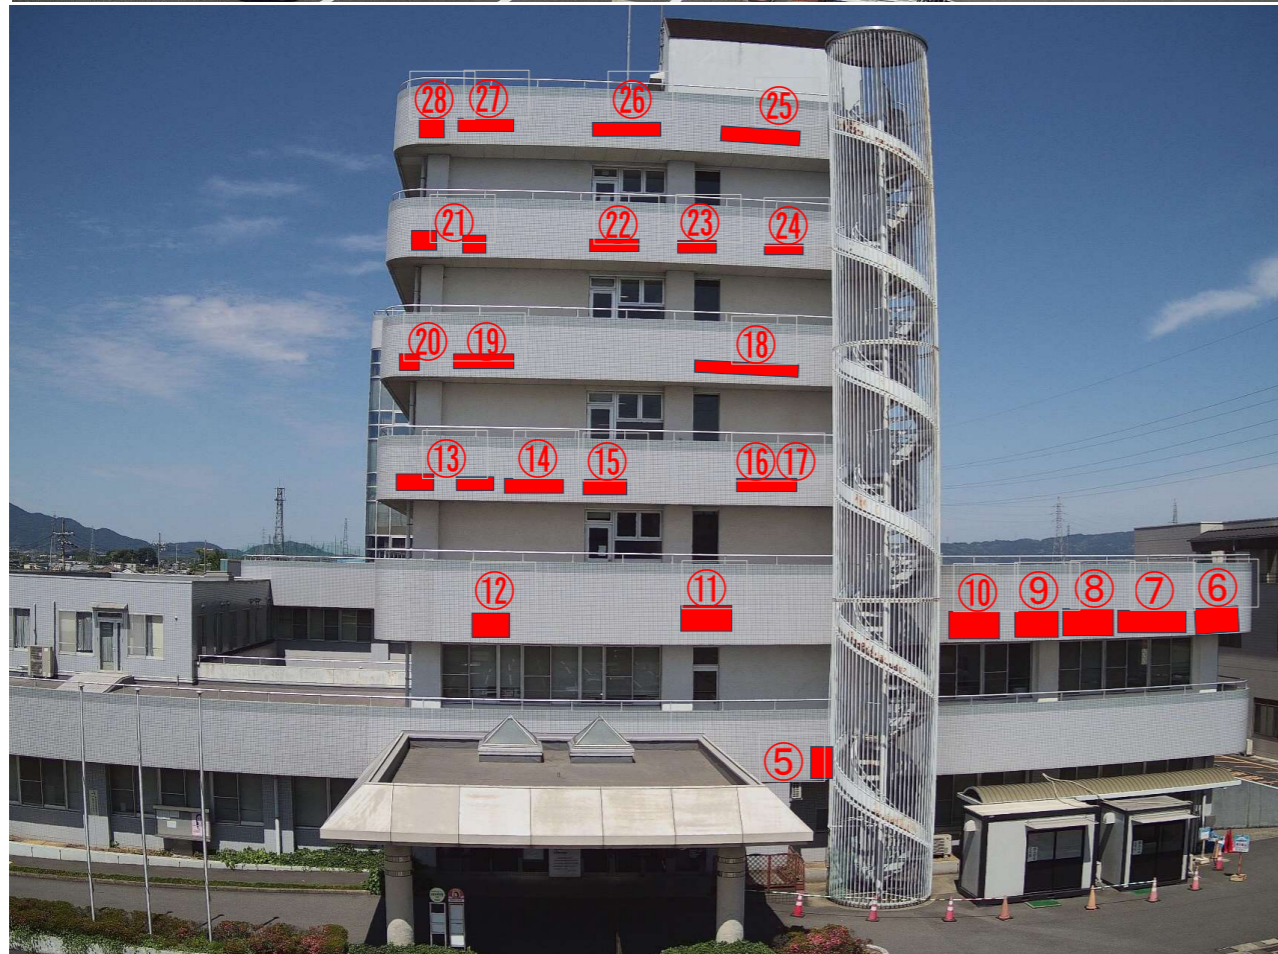
ファイル番号	不良箇所の面積
① E1_ 2F_ F359_No.1	0.4×3.3= 1.32 m ²
② E2_ 2F_ F363_No.2	0.4×2.5= 1.00 m ²
③ E3_ 2F_ F365_No.3	0.3×3.7= 1.11 m ²
④ E4_ 2F_ F367_No.4	0.39×1.5= 0.59 m ²
⑤ E5_ 2F_ F373_No.5	0.47×0.25= 0.12 m ²
⑥ E6_ 3F_ D205_No.6	0.96×1.5= 1.44 m ²
⑦ E7_ 3F_ D207_No.7	1.2×2.5= 3.00 m ²
⑧ E8_ 3F_ D209_No.8	1.2×2.2= 2.64 m ²
⑨ E9_ 3F_ D211_No.9	1.2×3.95= 4.74 m ²
⑩ E10_ 3F_ D215_No.10	1.1×3.9= 4.29 m ²
⑪ E11_ 3F_ D219_No.11	0.5×2.15= 1.08 m ²
⑫ E12_ 3F_ D221_No.12	1.0×2.3= 2.30 m ²
⑬ E13_ 4F_ D231_No.13	0.35×2.0= 0.70 m ²
⑭ E14_ 4F_ D233_No.14	0.35×2.0= 0.70 m ²
⑮ E15_ 4F_ D235_No.15	0.3×2.1= 0.63 m ²
⑯ E16_ 4F_ D237_No.16	0.3×2.15= 0.65 m ²
⑰ E17_ 4F_ D239_No.17	No.16に含む m ²
⑱ E18_ 5F_ D249_No.18	0.4×2.4= 0.96 m ²
⑲ E19_ 5F_ D257_No.19	0.4×2.0= 0.80 m ²
⑳ E20_ 5F_ D259_No.20	0.55×0.45= 0.25 m ²
㉑ E21_ 6F_ D263_No.21	0.4×1.7= 0.68 m ²
㉒ E22_ 6F_ D267_No.22	0.4×1.7= 0.68 m ²
㉓ E23_ 6F_ D269_No.23	0.5×1.0= 0.50 m ²
㉔ E24_ 6F_ D271_No.24	0.35×1.3= 0.46 m ²

㉕ E25_ 7F_ D277_No.25	0.5×2.7= 1.35 m ²
㉖ E26_ 7F_ D279_No.26	0.5×2.6= 1.30 m ²
㉗ E27_ 7F_ D281_No.27	0.5×1.2= 0.60 m ²
㉘ E27_ 7F_ D283_No.28	0.6×0.75= 0.45 m ²
	小計 34.32 m ²

東面 (E)	
考察	赤線の部分が健全部温度と比較して相対的温度差が高く浮き部と推測されます。
不良箇所の面積	<ul style="list-style-type: none"> • 28箇所の合計=34.32㎡

総評	<ul style="list-style-type: none"> • 赤線の部分が健全部温度と比較して相対的温度差が高く浮き部と推測されます。 • 青線の部分が健全部温度と比較して相対的温度が低く湿潤部と推測されます。 • 今回の赤外線を用いた点検で相対温度の違いのある箇所が、各所において点在しているのが確認できておりますので、目視検査及び打診検査ののちに是正措置を推奨します。 ※今回の点検では、本館西面はドローンの飛行が困難なため除きました。

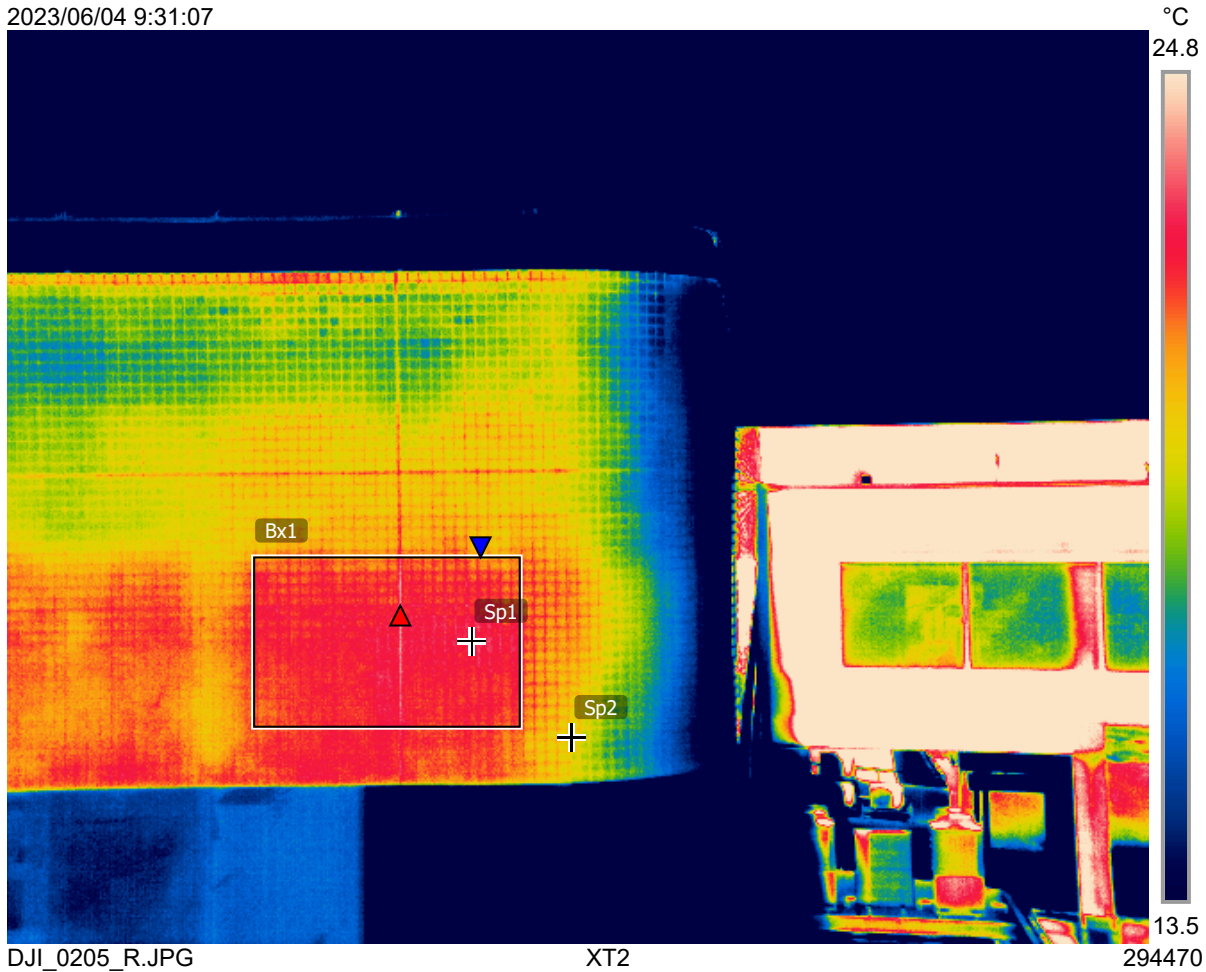
タイル裏面に生じた剥離で空壁に空気が滞留していると思われる高温の温度分布が確認出来ます。

Bx1	Max	24.3 °C
	Min	20.3 °C
	Average	22.2 °C
Sp1		22.4 °C
Sp2		20.1 °C

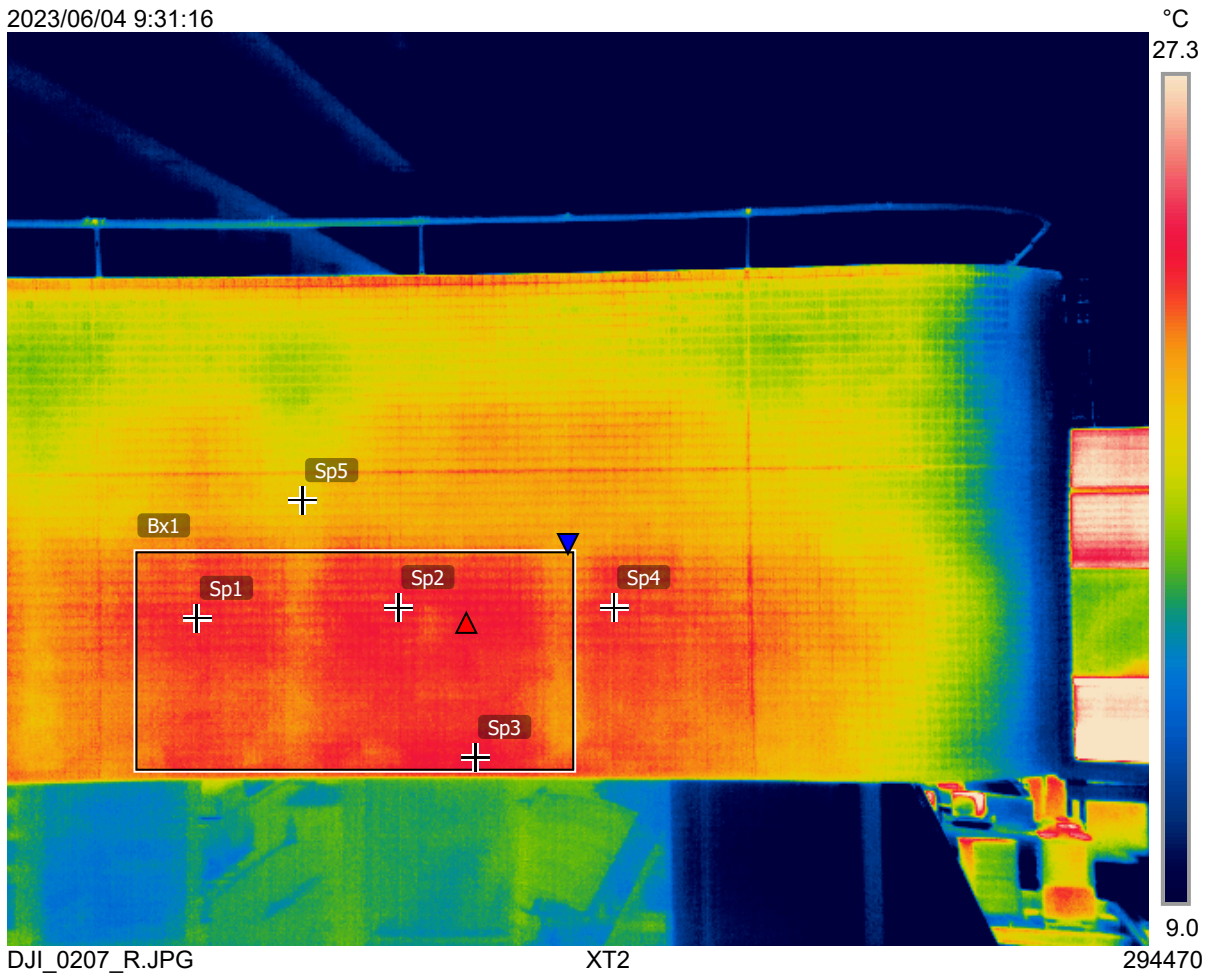
タイル裏面に生じた剥離で空壁に空気が滞留していると思われる高温の温度分布が確認出来ます。(SP1~SP4)

Bx1	Max	24.2 °C
	Min	20.8 °C
	Average	22.7 °C
Sp1		23.1 °C
Sp2		23.4 °C
Sp3		23.7 °C
Sp4		23.0 °C
Sp5		19.9 °C

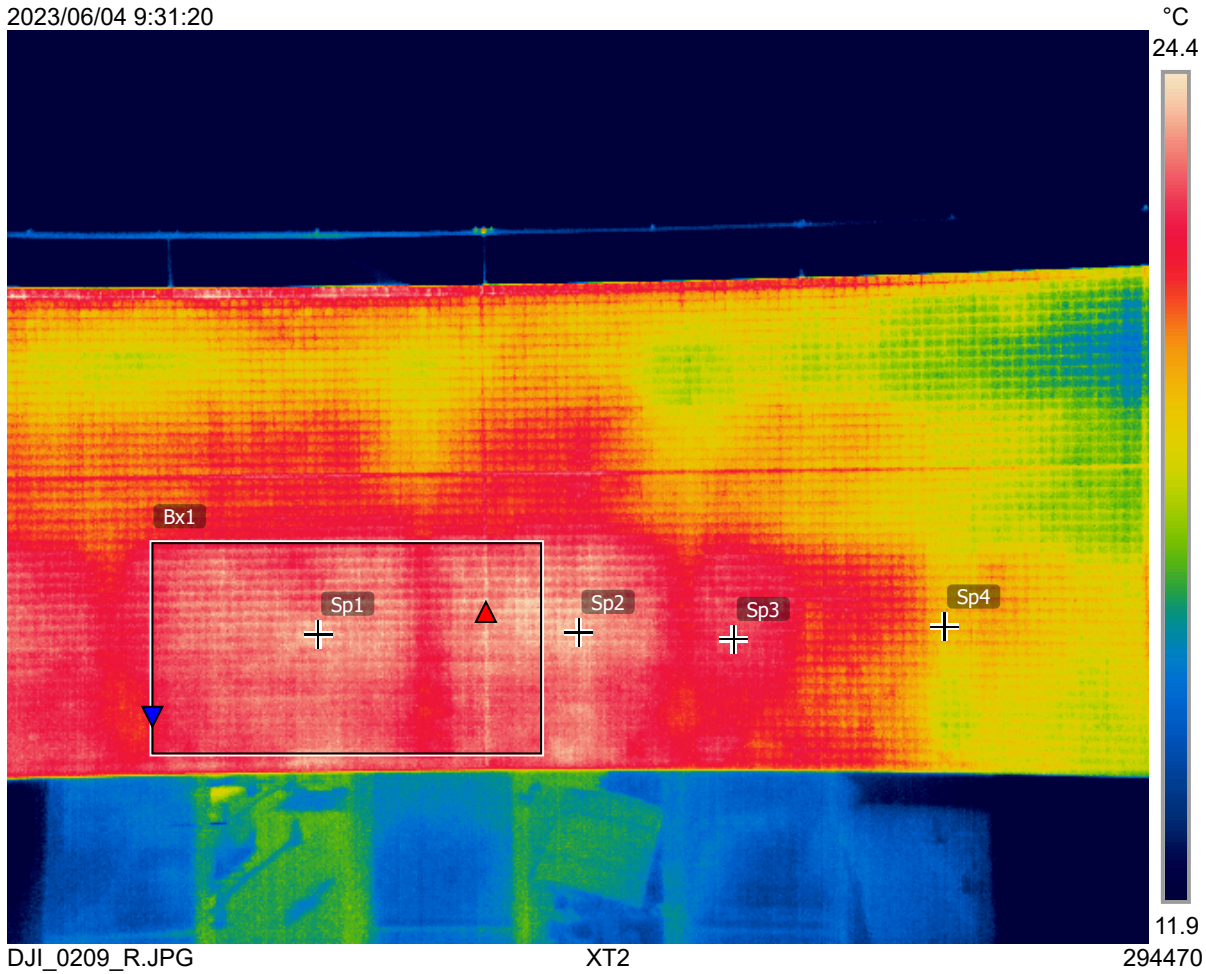
タイル裏面に生じた剥離で空壁に空気が滞留していると思われる高温の温度分布が確認出来ます。(SP1~SP3)

Bx1	Max	24.5 °C
	Min	21.0 °C
	Average	22.9 °C
Sp1		23.8 °C
Sp2		23.9 °C
Sp3		22.7 °C
Sp4		19.2 °C

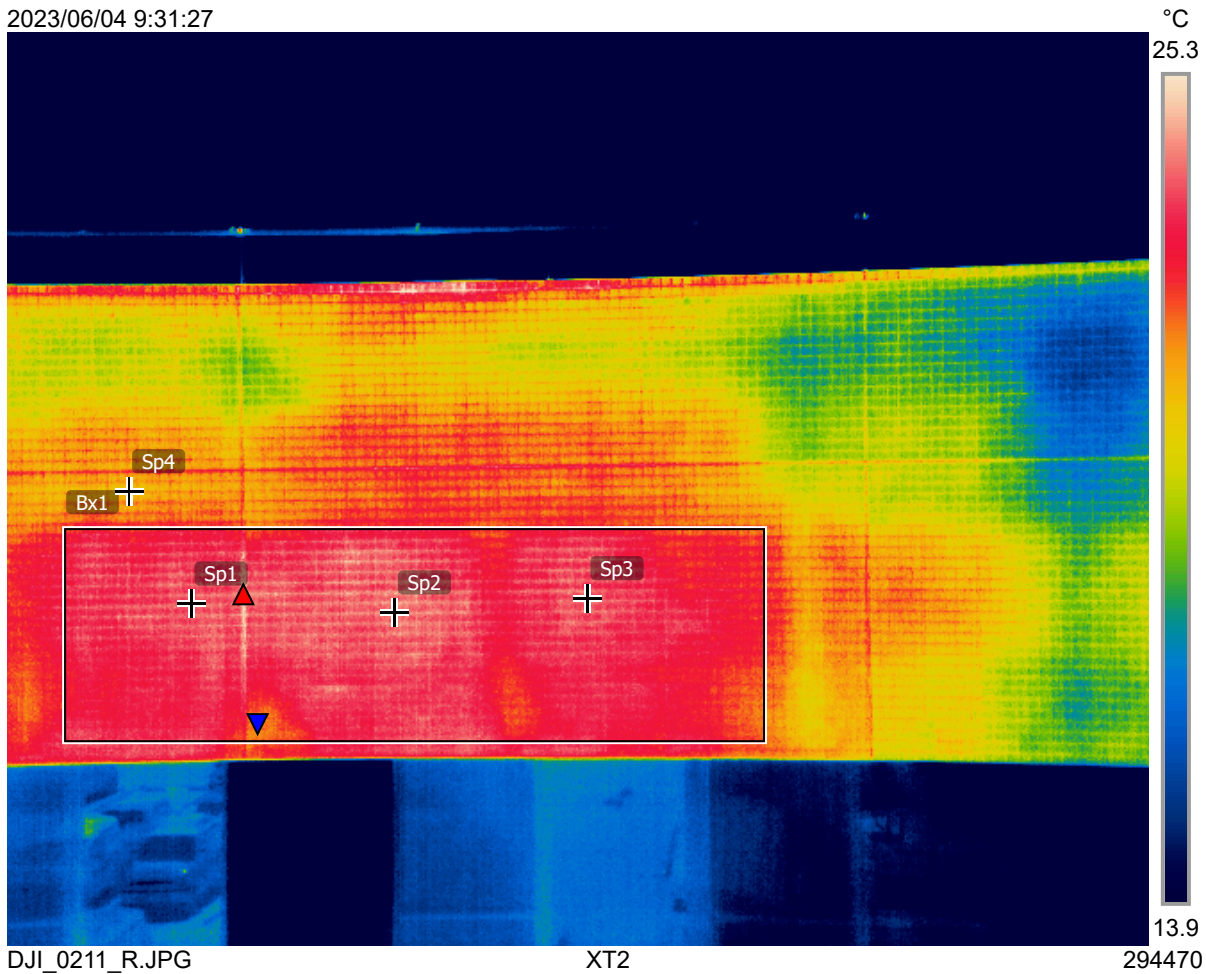
タイル裏面に生じた剥離で空壁に空気が滞留していると思われる高温の温度分布が確認出来ます。(SP1~SP3)

Bx1	Max	25.5 °C
	Min	21.2 °C
	Average	23.4 °C
Sp1		24.0 °C
Sp2		24.7 °C
Sp3		23.7 °C
Sp4		21.3 °C

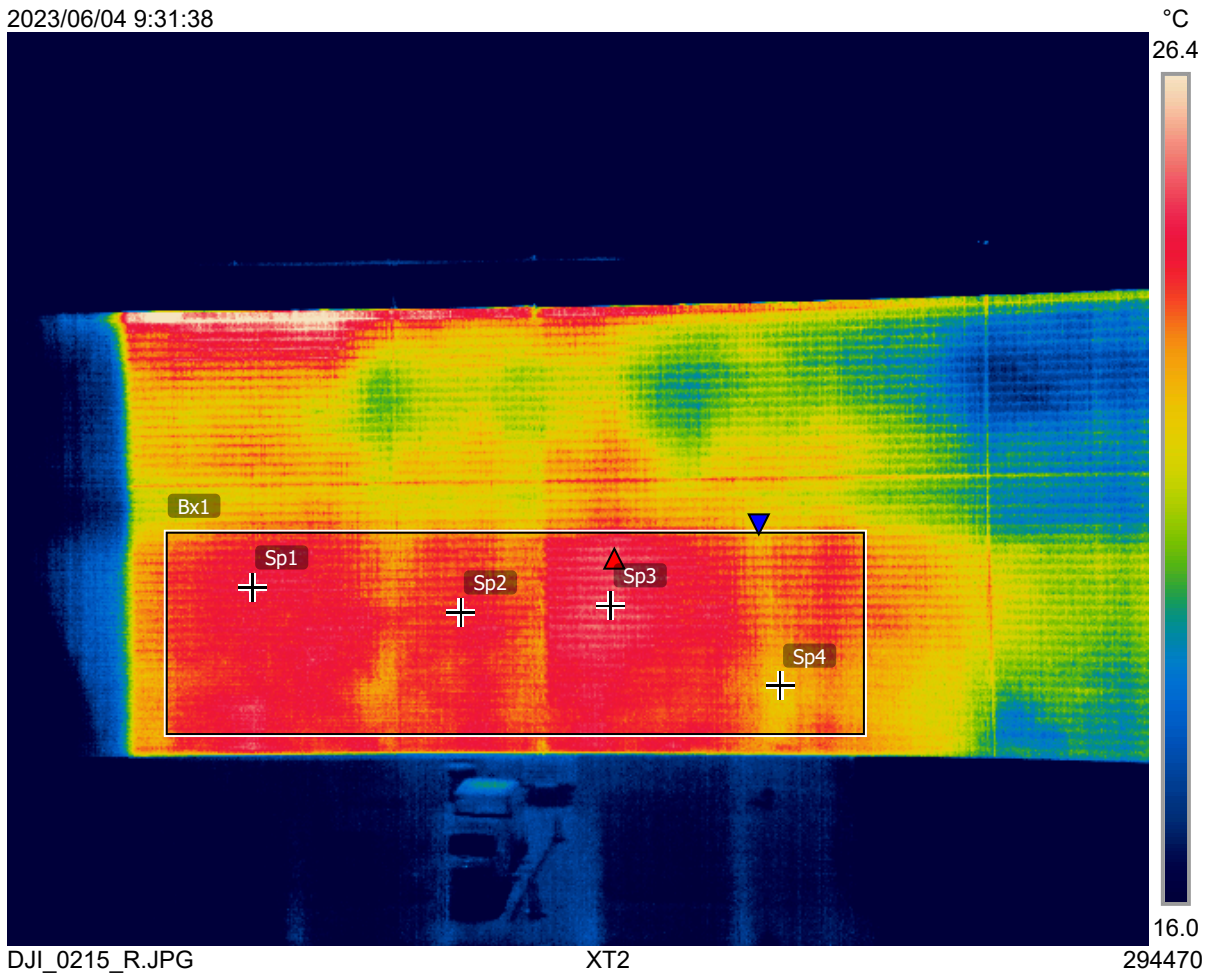
タイル裏面に生じた剥離で空壁に空気が滞留していると思われる高温の温度分布が確認出来ます。(SP1~SP3)

Bx1	Max	25.8 °C
	Min	21.7 °C
	Average	23.9 °C
Sp1		24.4 °C
Sp2		24.3 °C
Sp3		25.3 °C
Sp4		22.6 °C
